# Rapport d'interventions

Du 01/01/2026 au 06/08/2026

Nombre de rapports : 9

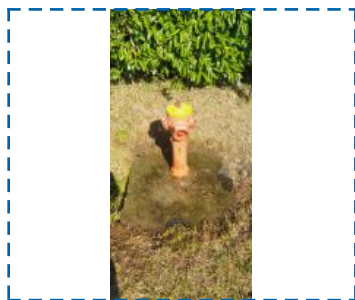
| Etat de l'équipement à la fin de l'intervention | Dégradé |
| Commentaire | pi ferme pas, ne vidange pas, manoeuvre très difficile, vanne laisse passer |

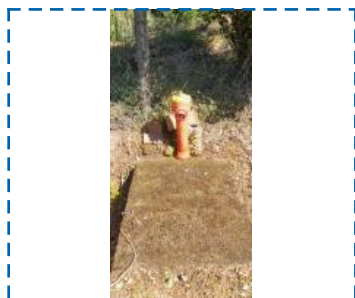
| Etat de l'équipement à la fin de l'intervention | Dégradé |
| Commentaire | pi ferme mal, ne vidange pas |
